Válvulas Ventosa

Norma AWWA C-512

Las válvulas ventosa **APOLO** son fabricadas con las más altas especificaciones bajo el proceso de fundición por espuma perdida (Lost Foam), garantizando la uniformidad de los espesores de las piezas de hierro.

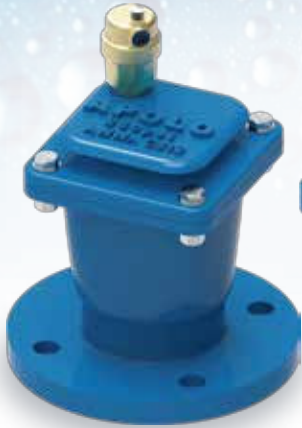
Doble Cámara Triple Acción Bridada

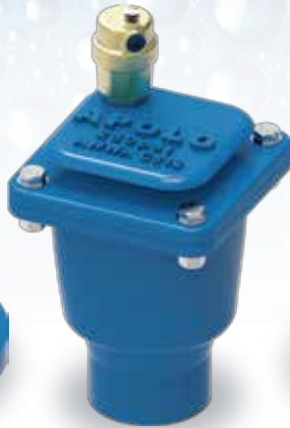
Doble Cámara Triple Acción Roscada

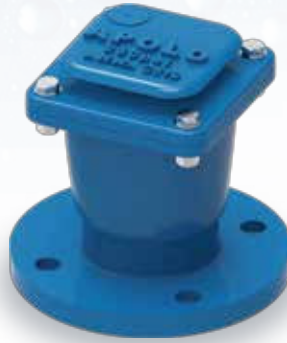
Cámara Sencilla Doble Acción Bridada

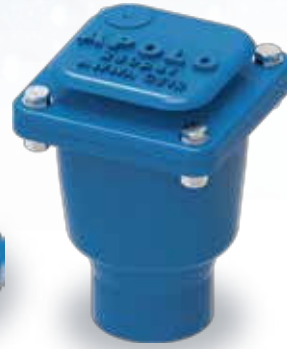
Cámara Sencilla Doble Acción Roscada

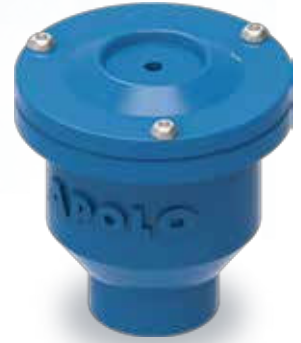
Cámara Sencilla Doble Acción Roscada

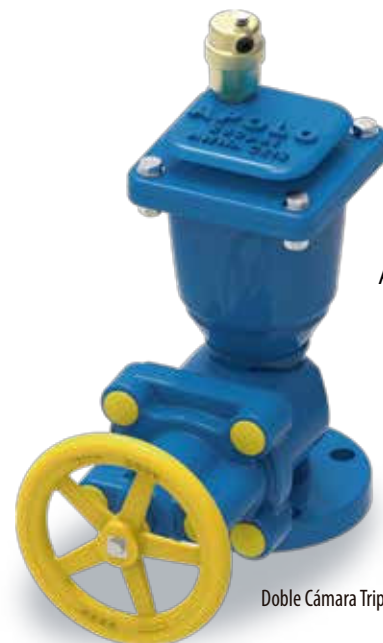
Doble Cámara Triple Acción Bridada Antifraude

Cuentan con una válvula de compuerta elástica integrada para evitar fraudes o el robo de la válvula ventosa de triple acción.
